DETALE W TRZECH TYPACH RAMY OKIENNEJ ZGODNIE Z ZESTAWINIEM STOLARKI

**INWENTARYZACJA STOLARKI - RYS.3**

| OBIEKT: BUDYNEK INTERNATU – INWENTARYZACJA | | ADRES: Wojska Polskiego 12, Biskupiec | |

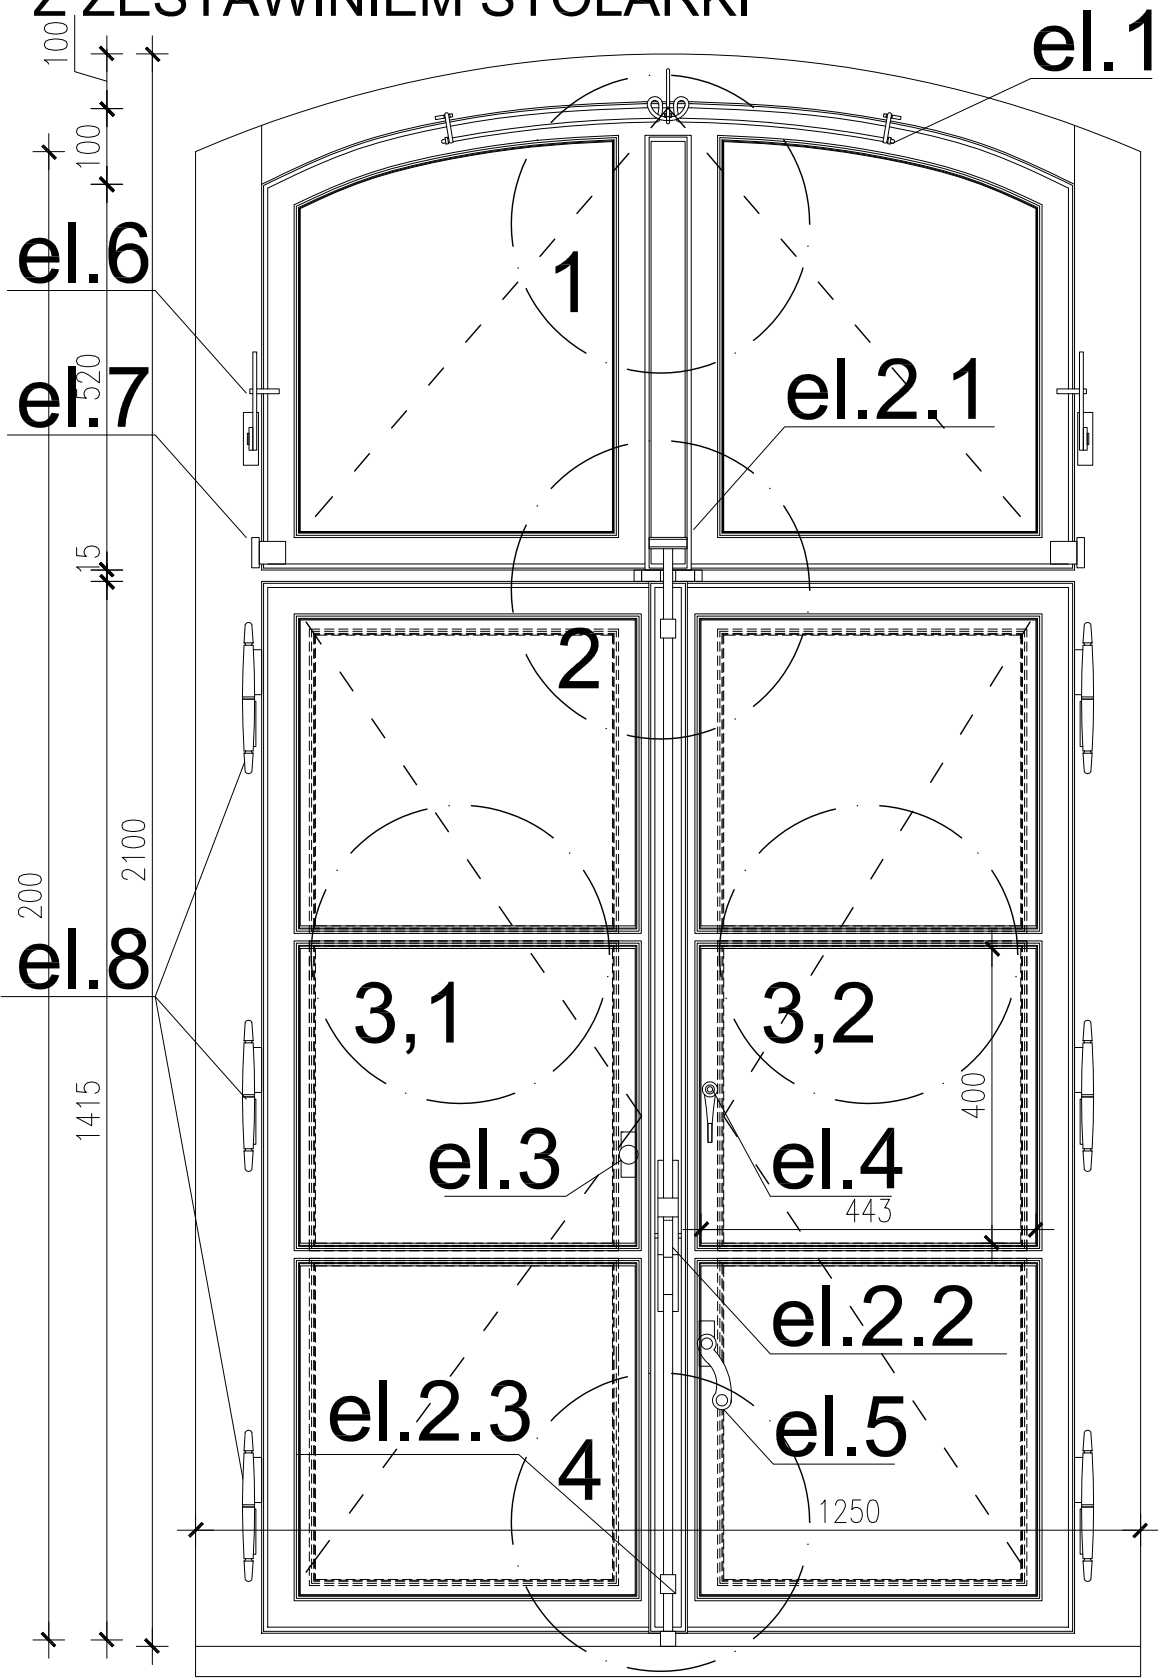
**OKNO "Oi6"- WIDOK OD WEWNĄTRZ**  
STOLARKA PIERWSZEGO TYPU - DWURAMOWA "SKRZYNKOWA". RAMA ZEWNĘTRZNA Z GŁÓWNYM PODZIAŁEM STAŁYM ELEMENTEM W POZIOMIE : NA CZĘŚĆ DWUSKRZYDŁOWĄ ROZWIERANĄ DO WEWNĄTRZ ORAZ CZĘŚĆ UCHYLNĄ .CZĘŚĆ ROZWIERANA JEST DZIELONA NA DWA SKRZYDŁA OPARTE W ŚRODKU RAMY NA SŁUPKU STAŁYM .KAŻDE SKRZYDŁO JEST DZIELONE DODATKOWO ŚLEMIONAMI TWORZĄCYMI PODZIAŁY WIZUALNE.CZĘŚĆ UCHYLNA JEST JEDNOCZĘŚCIOWA Z ŁUKIEM W GÓRZE RAMY .NA ŚRODKU WPROWADZONO ELEMENT PIONOWY WZOROWANY NA SŁUPKU CZĘŚCI DOLNEJ , JAKO ELEMENT KONTYNUACJI WIZUALNEJ. RAMA ZEWNĘTRZNA W SŁUPKU POSIADA BOGATE RZĘŻBIENIE NAWIAZUJĄCE DO MUROWANYCH ELEMENTÓW ARCHITEKTURY. ELEMENTY W/W SĄ WIDOCZNE NA RYSUNKACH DETALI. RAMA WEWNĘTRZNA PODZIELONA JEST TAK JAK ZEWNĘTRZNA Z TĄ RÓŻNICĄ , ŻE BRAK OPARCIA SKRZYDEŁ CZĘŚCI ROZWIERANEJ NA SŁUPKU STAŁYM. ZAMIAST TEGO SKRZYDŁA SĄ TAK WYPROFILOWANE IŻ ZACHODZA NA SIEBIE .CZĘŚĆ UCHYLNA JEST WYKONANA ANALOGICZNIE DO TEJ SAMEJ CZĘŚCI W RAMIE ZEWNĘTRZNEJ I DODATKOWO ZESPOLONA Z NIĄ PRZEZ MECHANIZM OBWIEDNIOWY W TEN SPOSÓB , ŻE UCHYLANE SĄ W TYM ZAKRESIE OBIE RAMY ZA POMOCĄ JEDNEJ DŹWIGNI

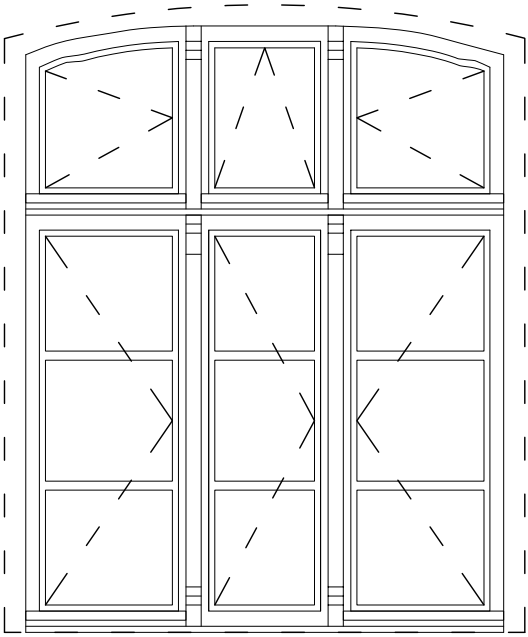
**OKNO "Oi7"- WIDOK OD ZEWNĄTRZ**  
OKNO TRZYSKRZYDŁOWE O TYM SAMYM TYPIE RAMY SKRZYNKOWEJ CO OKNO "Oi6". WE WSZYSTKICH SKRZYDŁACH CZĘŚCI DOLNEJ I DWÓCH SKAJNYCH SKRZYDŁACH CZĘŚCI GÓRNEJ ROZWIERANE TAK JAK W "O6".W PAŚMIE ŚRODKOWYM CZĘŚCI GÓRNEJ UCHYLNE TAK JAK W "Oi6"

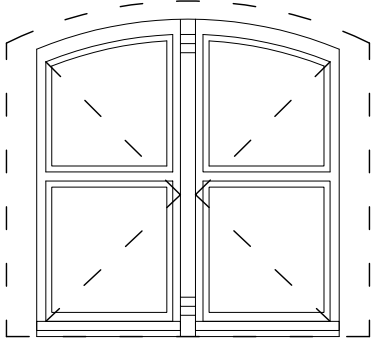
**OKNO "Oi2"- WIDOK OD ZEWNĄTRZ**  
OKNO DWUSKRZYDŁOWE O TYM SAMYM TYPIE RAMY SKRZYNKOWEJ CO OKNO "Oi6". W OBU SKRZYDŁACH ROZWIERANIE TAK JAK W "Oi6"

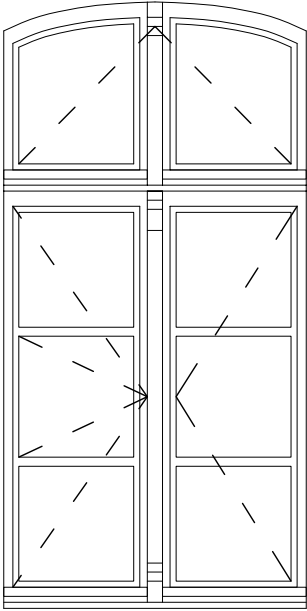
**OKNO "O3"- WIDOK OD ZEWNĄTRZ**

OKNO DWUSKRZYDŁOWE O TYM SAMYM TYPIE RAMY SKRZYNKOWEJ CO OKNO "Oi6". WE WSZYSTKICH SKRZYDŁACH ROZWIERANIE I UCHYLANIE TAK JAK W "Oi6" PRZY CZYM DUŻO WĘŻSZA RAMA PRZY OŚCIEŻY NIŻ W INNYCH TEGO TYPU
