INWENTARYZACJA  
 STOLARKI - RYS.6

| OBIEKT: BUDYNEK INTERNATU – INWENTARYZACJA<br>ADRES: Wojska Polskiego 12, Biskupiec | | | |
| <b>INW.STOLARKI–RYS.6</b> | | IMIE I NAZWISKO | UPR.BUD. <b>I-20</b> |

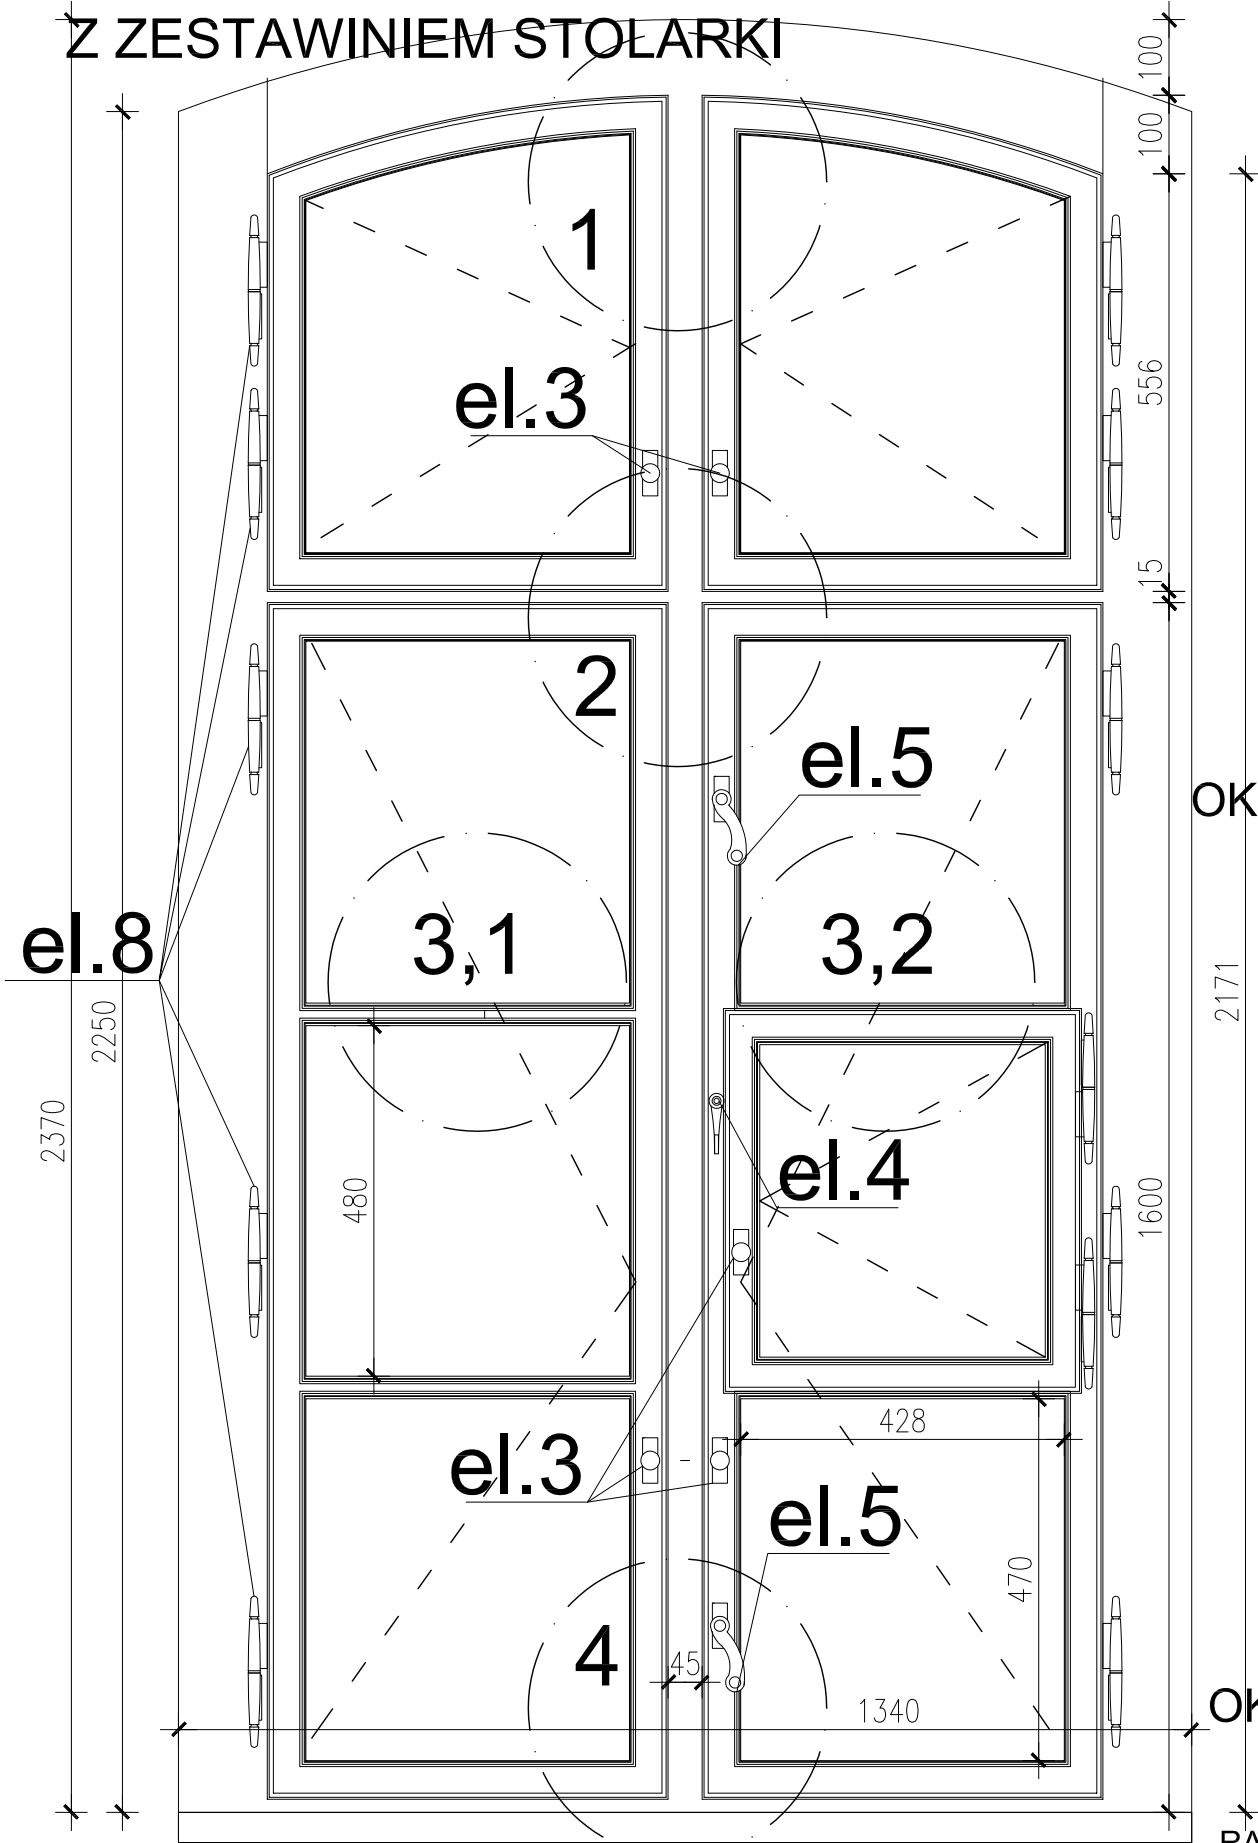
DETALE W TRZECH TYPAH RAMY OKIENNEJ ZGODNIE  
 Z ZESTAWINIEM STOLARKI

STOLARKA DRUGIEGO TYPU - JEDNORAMOWA . RAMA PODOBNA DO  
 RAMY "ZEWNĘTRZNEJ" OKNA SKRZYNKOWEGO "Oi6" , Z GŁÓWNYM  
 PODZIAŁEM STAŁYM ELEMENTEM W POZIOMIE : NA CZĘŚCI  
 DWUSKRZYDŁOWE ROZWIERANE DO WEWNĄTRZ , DZIELONE NA DWA  
 SKRZYDŁA OPARTE W ŚRODKU RAMY NA SŁUPKU STAŁYM .KAŻDE  
 SKRZYDŁO JEST DZIELONE DODATKOWO ŚLEMIONAMI TWORZĄCYMI  
 PODZIAŁY WIZUALNE.CZĘŚĆ WYŻSZA OKNA Z ŁUKIEM W GÓRZE RAMY  
 .RAMA ZEWNĘTRZNA W SŁUPKU POSIADA BOGATE RZĘZBIENIE  
 NAWIAZUJĄCE DO MUROWANYCH ELEMENTÓW ARCHITEKTURY, TAK JAK  
 W OKNIE "Oi6". ELEMENTY W/W SĄ WIDOCZNE NA RYSUNKACH DETALI.  
 PROFILE I KSZTAŁT RAMIAKA SĄ KONTYNUACJĄ WYKONANYCH W "Oi6",  
 POZA RAMĄ GŁÓWNA PRZY OŚCIEŻY.

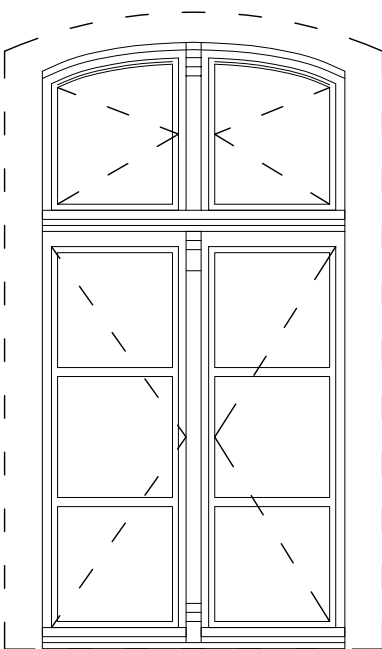
OKNO "Oi8"- WIDOK OD WEWNĄTRZ

OKNO "Oi4J" i "Oi6" SĄ TO OKNA  
 DWUSKRZYDŁOWE O TYM SAMYM TYPIE  
 RAMY OKNO "Oi8".WE WSZYSTKICH SKRZYDŁACH  
 CZĘŚCI DOLNEJ I CZĘŚCI GÓRNEJ  
 ROZWIERANE TAK JAK W "Oi8".  
 RÓŻNICE SĄ TYLKO W WYMIARACH  
 RAM PRZY OŚCIEŻY

UWAGA: W WIELU EGZEMPLAŻACH INWENTARYZOWAWYCH OKIEN  
 STWIERDZONO BRAKI I ZNISZCZENIA ELEMENTÓW OZDOBNYCH  
 WIDOCZNYCH Z ZEWNĄTRZ STOLARKI ORAZ DEKOMPLETACJĘ  
 STAŁOWYCH ELEMENTÓW MOCOWANIA I OTWIERANIA OKNA.W WIELU  
 EGZEMPLAŻACH , SZCZEGÓLNIE OKIEN TYPU TRZECIEGO BRAK SKRZYDEŁ  
 RAM WEWNĘTRZNYCH UKŁADU SKRZYNKOWEGO STOLARKI.
